# CERÁMICA Y ARQUITECTURA: LA CÚPULA DE LAS ESCUELAS PÍAS

El Museo Nacional de Cerámica y Artes Suntuarias "González Martí" presenta la exposición «Cerámica y arquitectura: la cúpula de las Escuelas Pías», un proyecto que exhibe el proceso de restauración de la cúpula de la iglesia de las Escuelas Pías de Valencia. Construida en 1768 por Antonio Gilabert, la cúpula presentaba numerosos problemas de conservación y de patología que han sido tratados en un proyecto de restauración dirigido por Luis Cortés y financiado por una subvención del Gobierno de España. Las obras se iniciaron en 2022 y terminaron en septiembre de este año. La exposición podrá visitarse desde el 31 de octubre de 2024 al 26 de enero de 2025 en la sala de exposiciones temporales 3 (tercera planta).

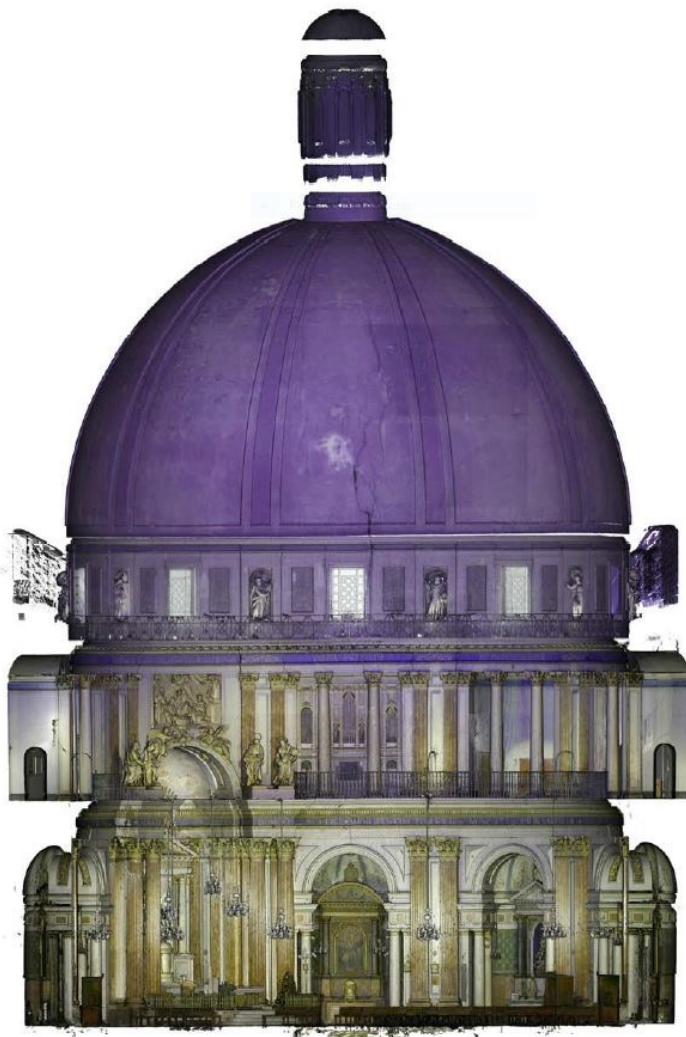
Ortofoto obtenida a partir del levantamiento en 3D. Luis Cortés.

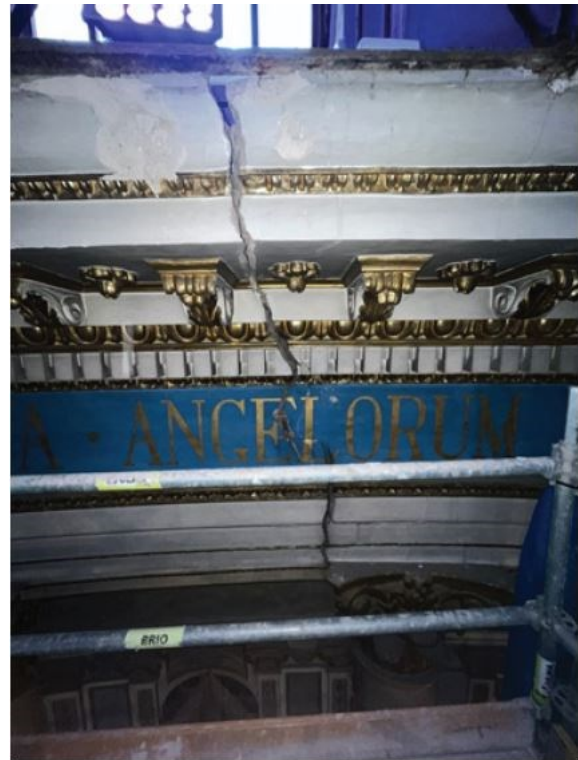
Uso de llaves de metal para la reparación de grietas en el entablamento del segundo nivel.

de una capa superficial de acabado, que en los sitios de las reparaciones era un mortero de yeso contemporáneo y uso de llaves de metal para la reparación de grietas.

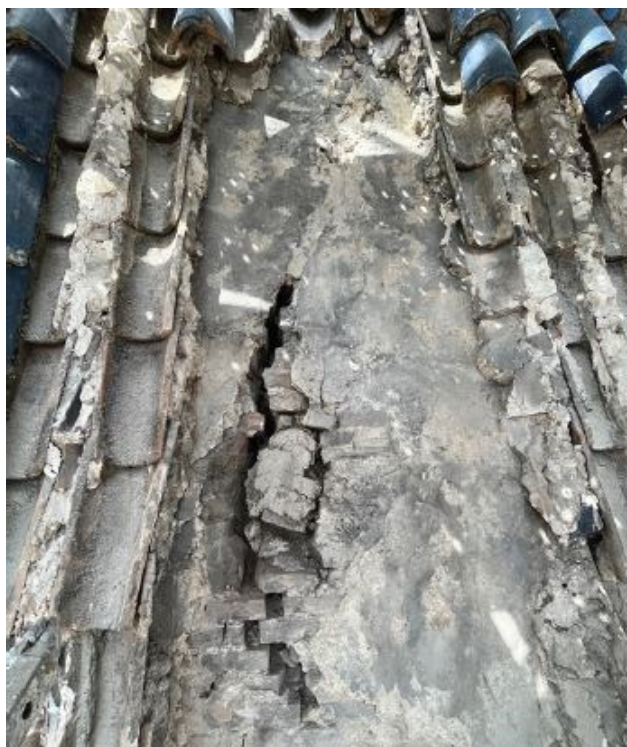
Grieta profunda en la cúpula.

A finales del siglo XX, la cúpula presentaba numerosas grietas que llevaron a la redacción de un plan director en 1993. Dicho plan analizaba los daños estructurales y las posibles causas. Además, a lo largo de los últimos 30 años, ha sido objeto de distintos estudios para determinar el origen de dichas grietas que afectan a su cúpula de albañilería. Durante el proceso de restauración se observó que había intervenciones anteriores llevadas a cabo durante el siglo XX: reparaciones con ladrillos y morteros contemporáneos; uso de llaves de madera para la supuesta reparación de grietas; presencia

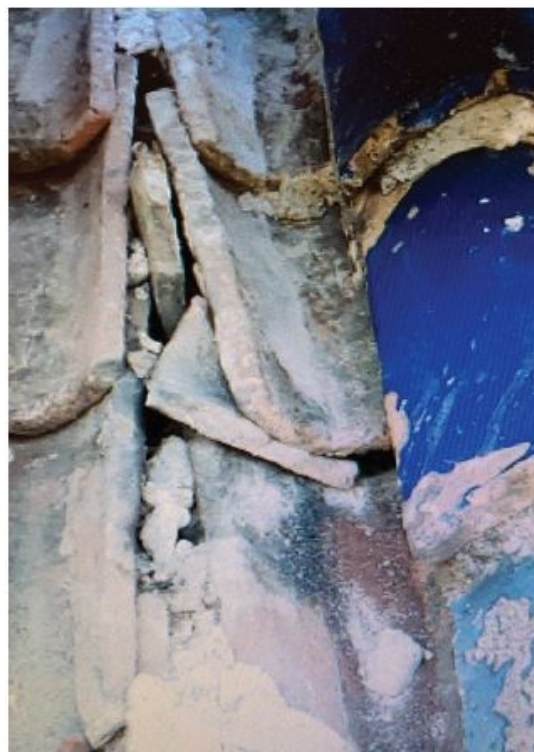
Calzado de las tejas río con otros elementos.

Los problemas y patología que presentaban la cúpula eran los siguientes: grietas; presencia de vegetación entre las tejas; desaparición de tejas; desplazamiento de dos ríos; colocación de calzados en tejas río (las tejas río son aquellas tejas no esmaltadas, colocadas por su lado convexo y ocultas por las tejas esmaltadas colocadas por su lado cóncavo); reposición con tejas de otro color; rotura de la teja por elemento impropio; rotura y desplazamiento de la teja; reposición de un trozo de teja faltante por mortero de cemento; pérdida de mortero para rejun-

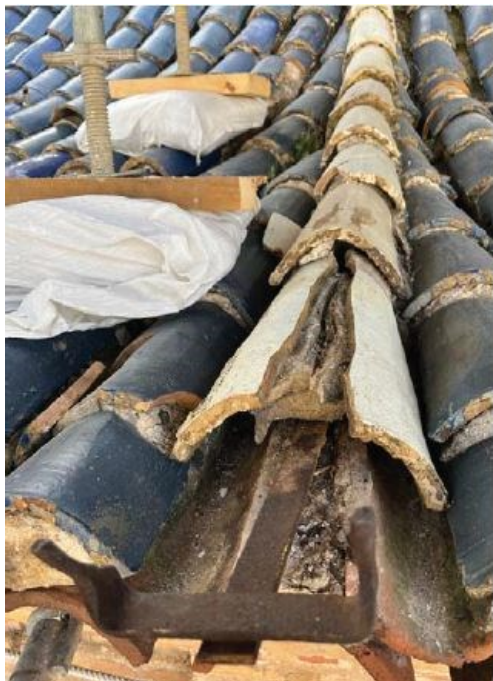
Rotura de tejas.

Además, las propias tejas presentaban otra patología: fragmentación; pérdida parcial del esmalte azul o blanco por defectos en la cocción, por cales o sales, por incendio o por otros motivos; impactos sobre las tejas que han provocado daños; cambio en el color del esmaltado hacia un tono grisáceo por la presencia de óxido de manganeso; cráteres en el esmaltado; craquelado; defectos en el esmaltado y cocción de las piezas, etc.

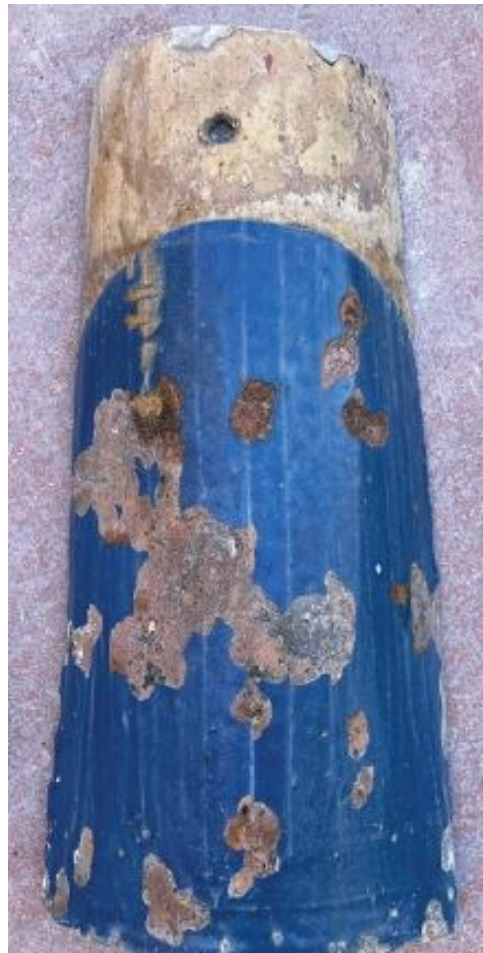
A la derecha: pérdida parcial del esmalte de una teja.

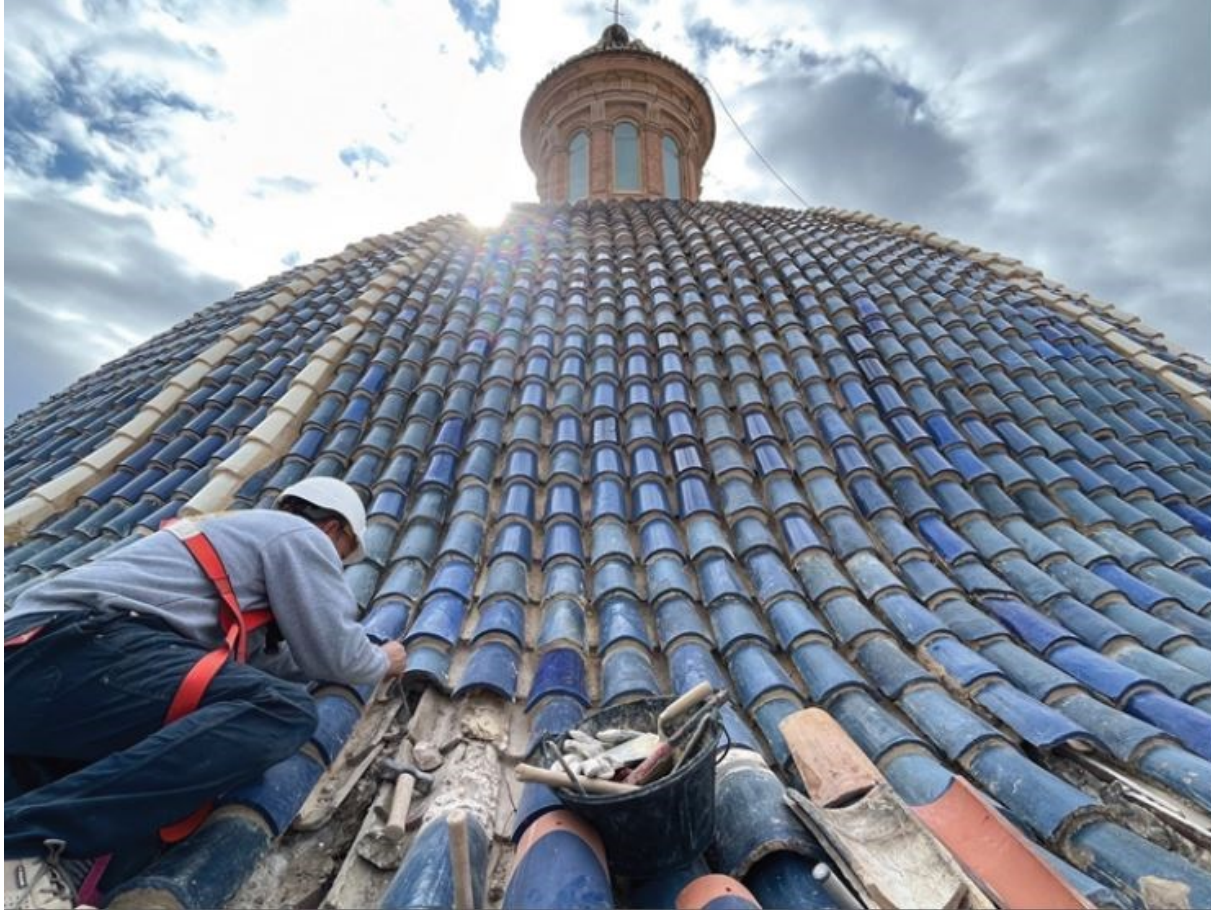
Restauración de y reposición de tejas nuevas.

El criterio seguido durante el proceso de restauración de la cúpula ha consistido en recuperar su originalidad, y no la reconstrucción de su tejado de 1000 m<sup>2</sup>. Se han repuesto 7047 tejas de las aproximadamente 16000 tejas cobija existentes (es decir, las tejas esmaltadas en azul o en blanco que reposan sobre las tejas río y se ven desde el exterior). Previamente, se realizó un estudio cromático gracias al cual se detectaron hasta cuatro colores distintos. Las tejas nuevas han sido fabricadas artesanalmente reproduciendo los

cuatro azules distintos y han sido colocadas en obra siguiendo igualmente las pautas tradicionales. Para conservar la originalidad de la obra, todas aquellas tejas que presentaban faltantes en el esmalte, han sido completadas, trabajo realizado por restauradores. Se ha recuperado el color original de la linterna que dispone de ventanales de latón. La colocación del andamio para los trabajos de restauración fue clave ya que se necesitaba salvar una luz de 31 m para que no se apoyara en la cúpula debido a las grietas.

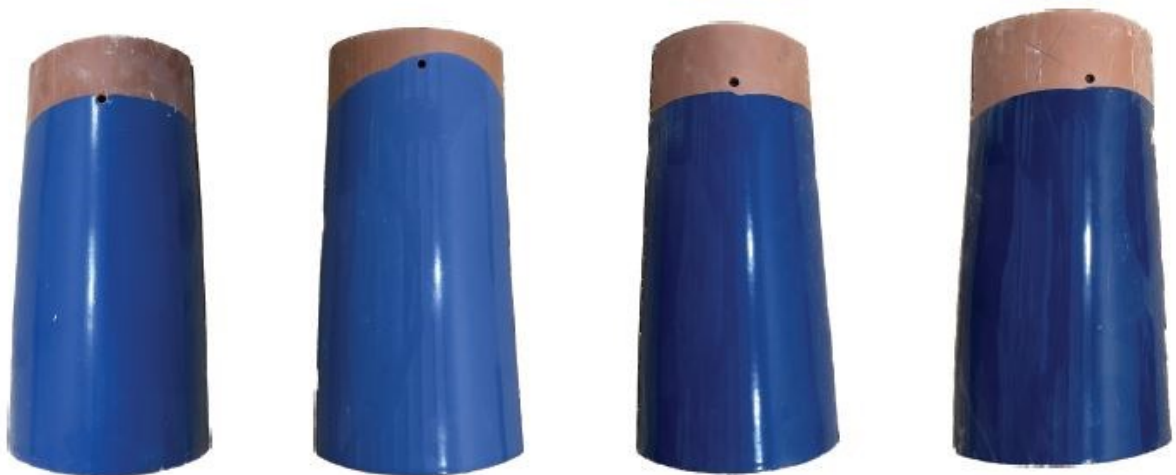
Tejas de nueva fabricación con cuatro tonalidades distintas de azul.
